# Viviendas mejores y seguras: la nueva esperanza de Providencia

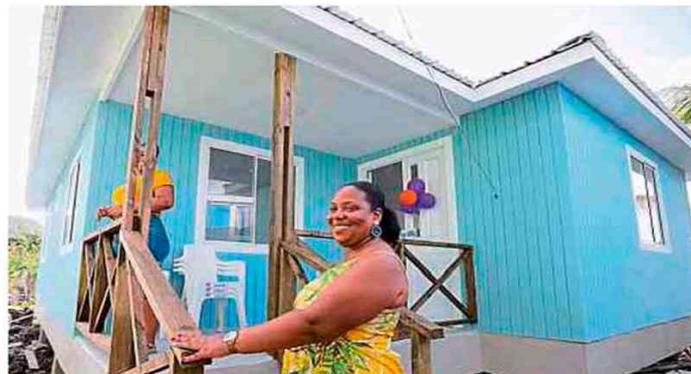
Los corredores y barandas tienen pintura epóxica para evitar resbalones. FOTO: FINDETER

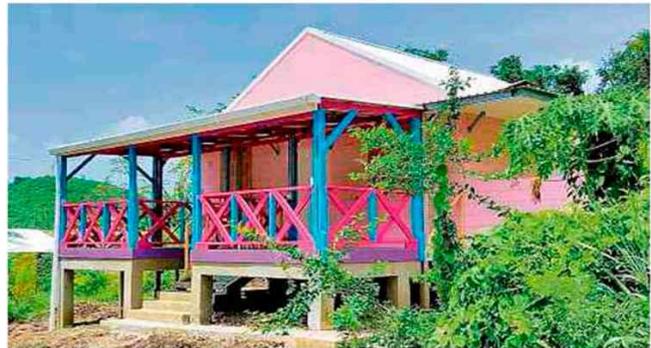
Las casas tienen canaletas para recoger aguas lluvias en las cisternas o tanques, conforme a la cultura isleña. Además, cuentan con pozos sépticos que fueron conectados al alcantarillado. FOTO: FINDETER.

Otra característica que hace de estas viviendas construcciones sostenibles es que están equipadas con canales perimetrales que permiten recoger el agua lluvia en tanques o cisternas.

Además, algunas fueron conectadas al sistema de alcantarillado y otras fueron equipadas con sistemas sépticos que trabajan por infiltración, alrededor de las cuales se pueden sembrar plantas para darle un uso productivo a la disposición final del agua.
